Reactualizarea Studiului de Fezabilitate pentru „Electrificarea și reabilitarea liniei de cale ferată Cluj – Oradea – Episcopia Bihor”

CONTRACT SERVICII: 36/26.04.2017

Prestator: Asociera ACCIONA INGENIERIA - BAICONS IMPEX SRL

EXPERTIZE TEHNICE PODURI JUDEȚUL BIHOR REVIZIA: 0 NOIEMBRIE 2017

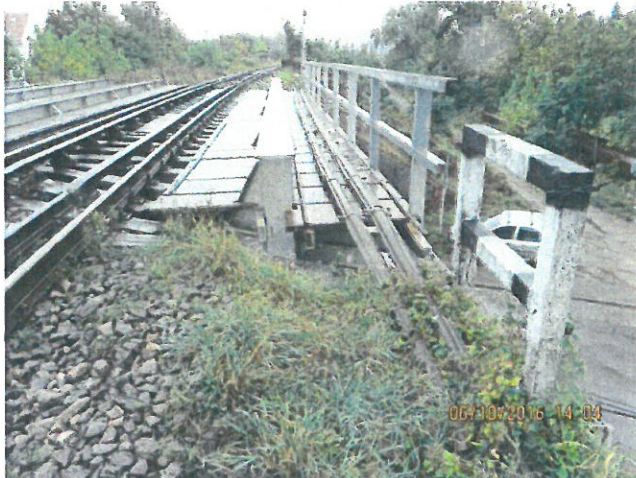
3. Calea și tipul traverselor pe firul II.

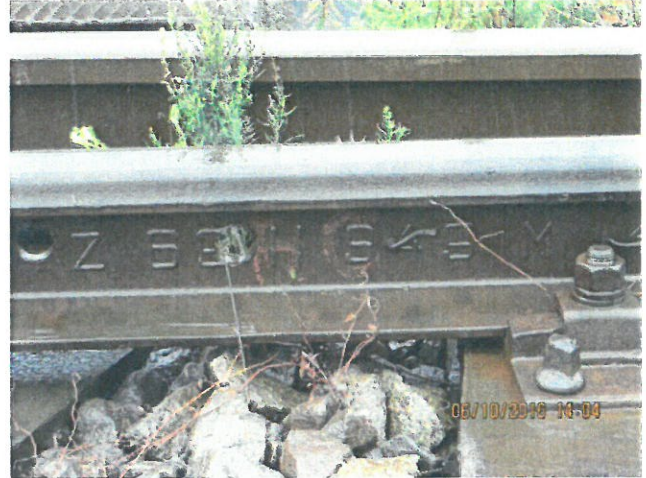
4. Tip șină

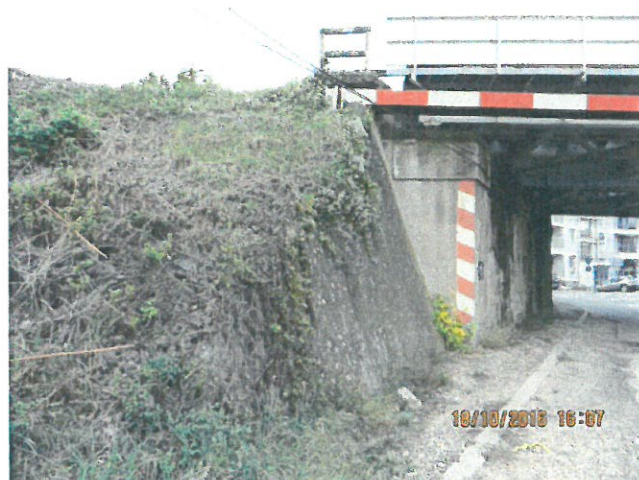
9. Vedere culee și aripa fir II Cluj.

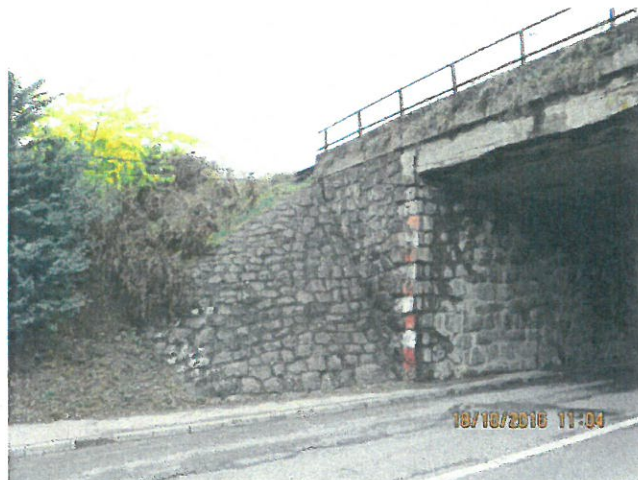
15. Vedere sfert de con culeea Oradea

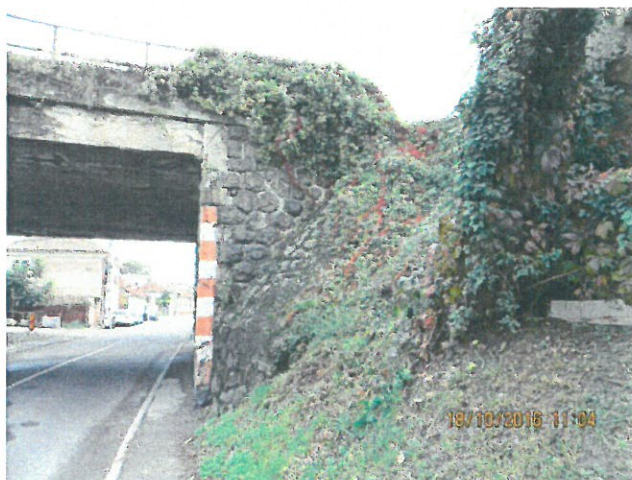
16. Vedere sfert de con culeea Cluj fir II

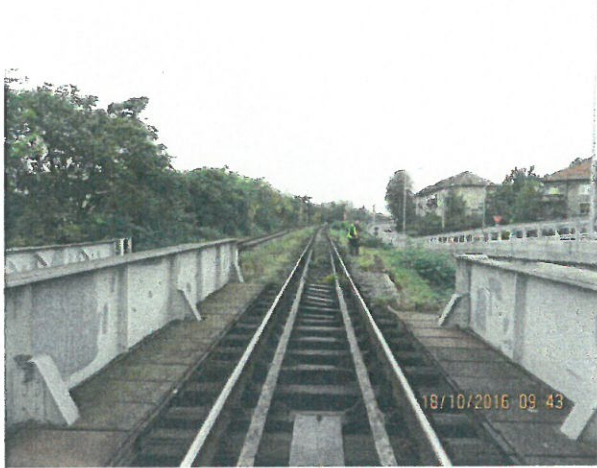
1. Calea și tipul traverselor pe firul I. Vedere spre Oradea

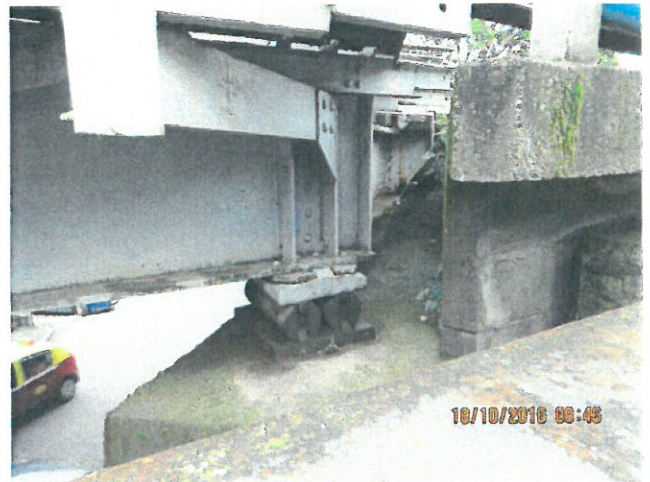
4. Aparat reazem culee Oradea

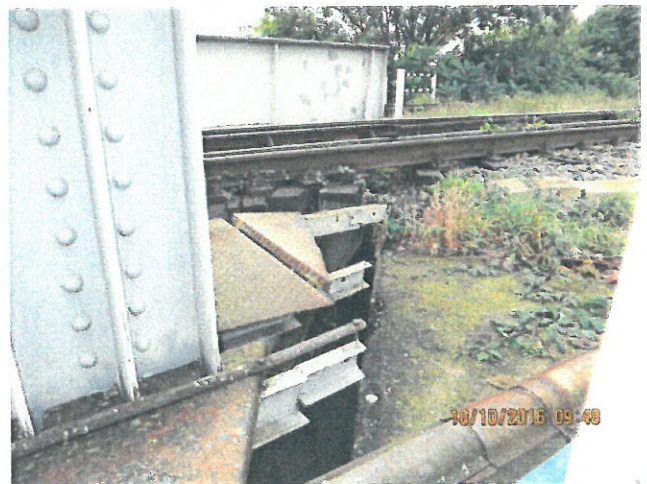
6. Vedere capăt grinda fir I. Culeea Oradea

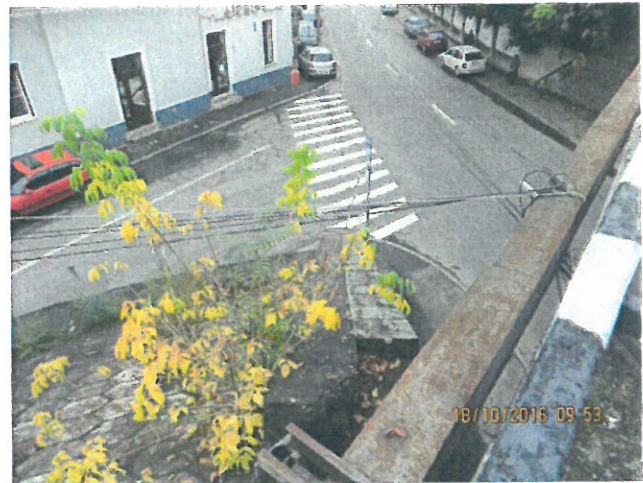
10. Vedere parapet beton fir II

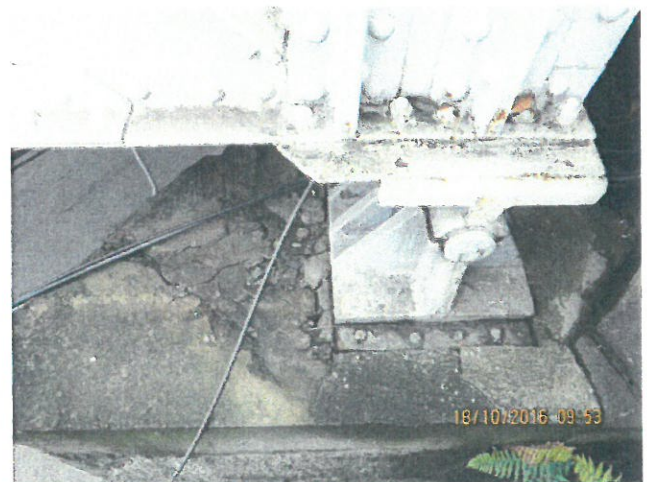
12. Vedere aparat de reazem

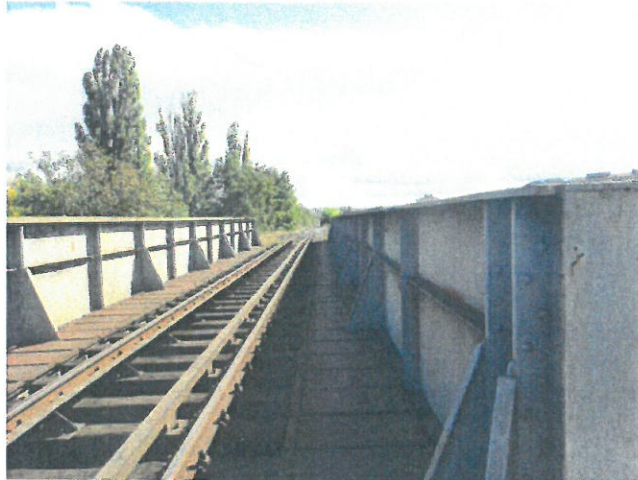
3. Calea și tipul traverselor firul II

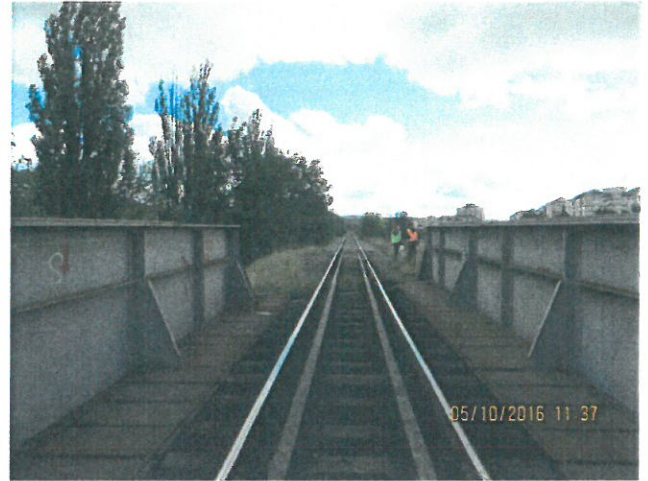
8. Vedere grinzi metalice fir II

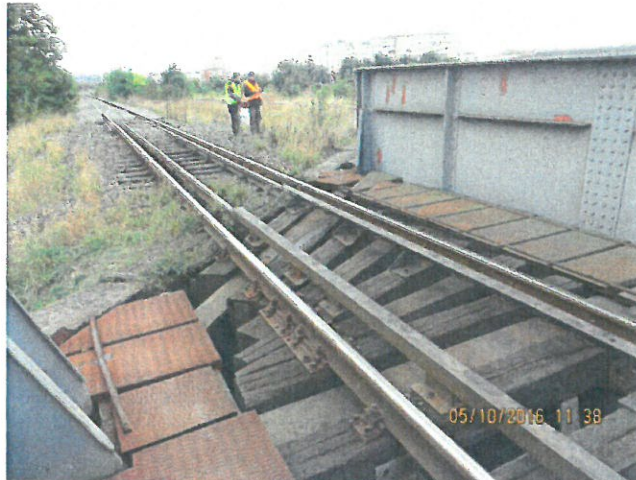
9. Vedere grinda metalica fir II

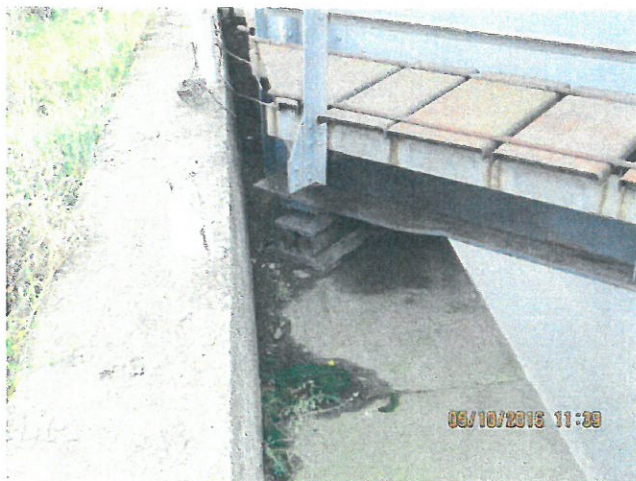
11. Vedere aparat reazem si bancheta culee Episcopia Bihor fir I

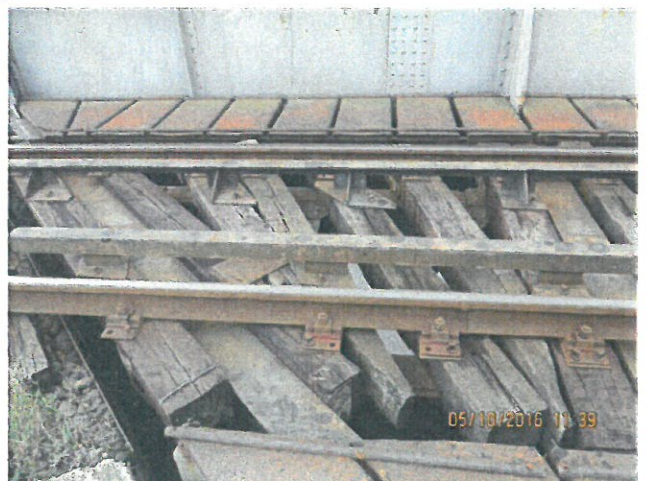
12. Detaliu in zona rostului culee Episcopia Bihor fir I

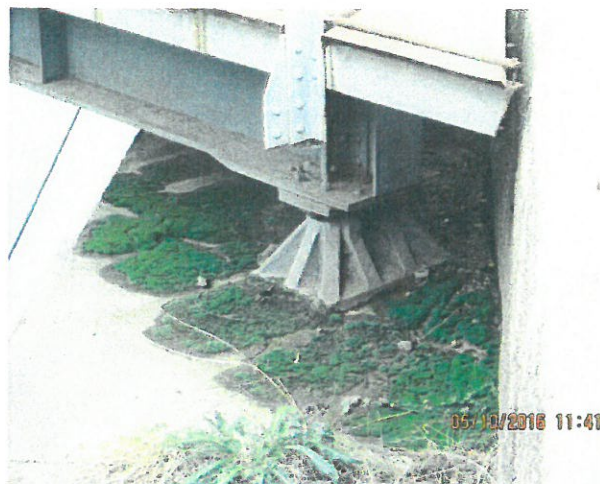
13. Detaliu aparat reazem si bancheta culee Episcopia Bihor fir II

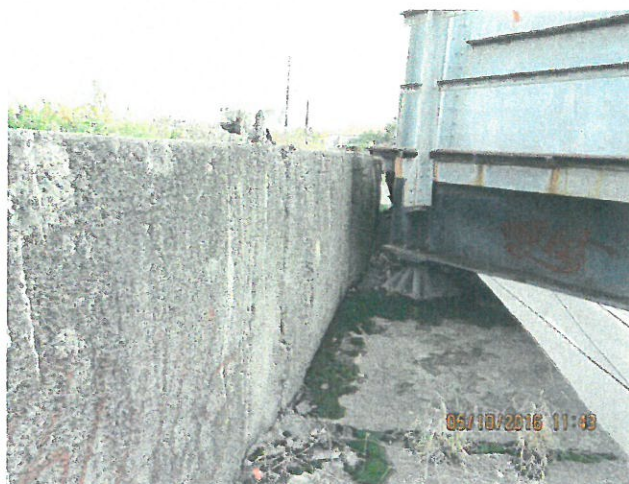
14. Detaliu aparat reazem si bancheta culee Episcopia Bihor fir I

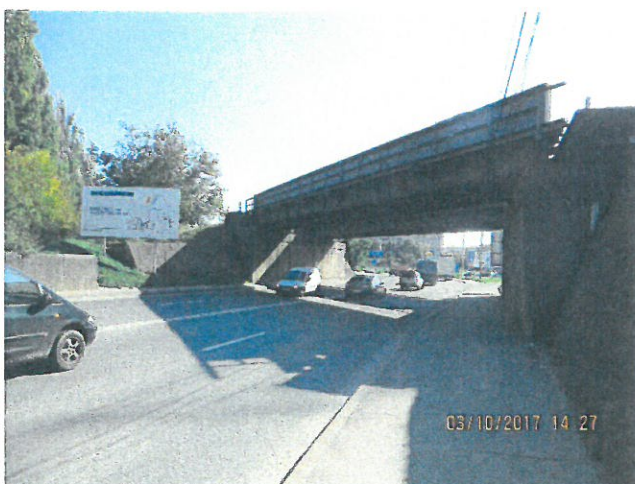
17. Vedere tablier fir I

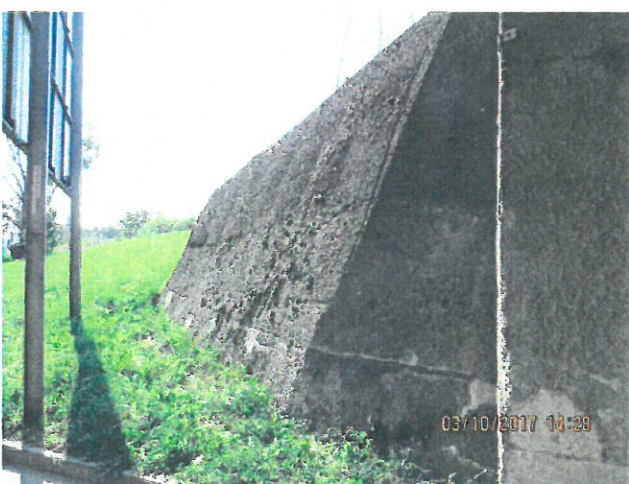
18. Vedere aripă culee Episcopia Bihor, fir II

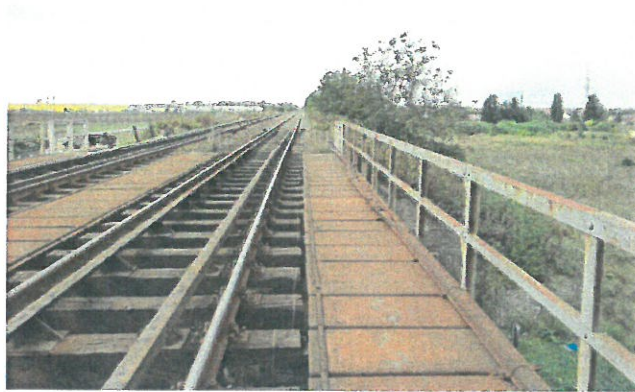
1. Calea și tipul traverselor pe firul I

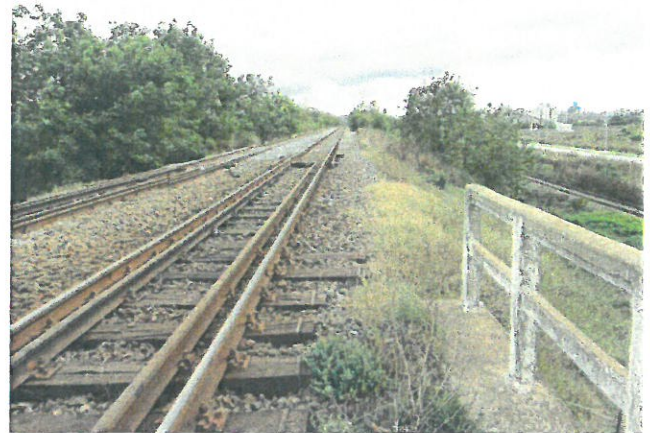
2. Calea și tipul traverselor pe firul II

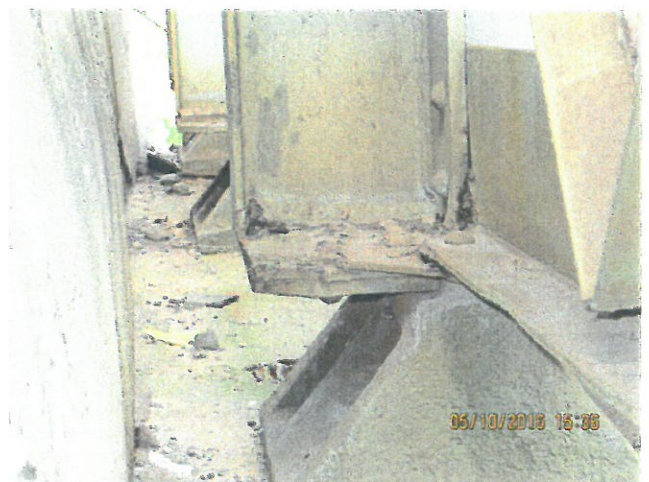
6. Vedere aparat reazem și bancheta culee Episcopia Bihor

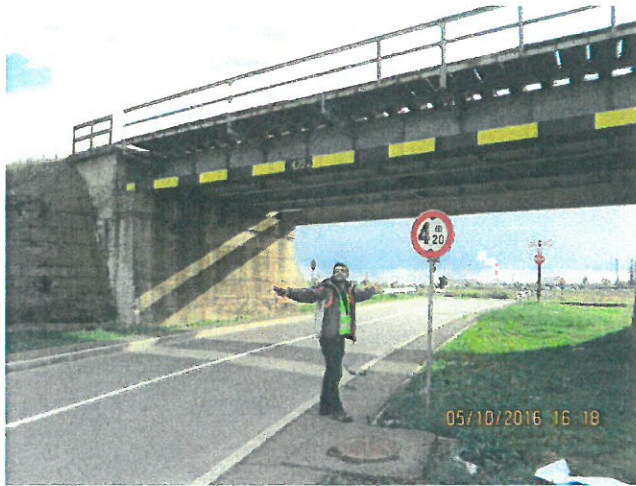
7. Vedere tablier metalic fir I. Culee Oradea

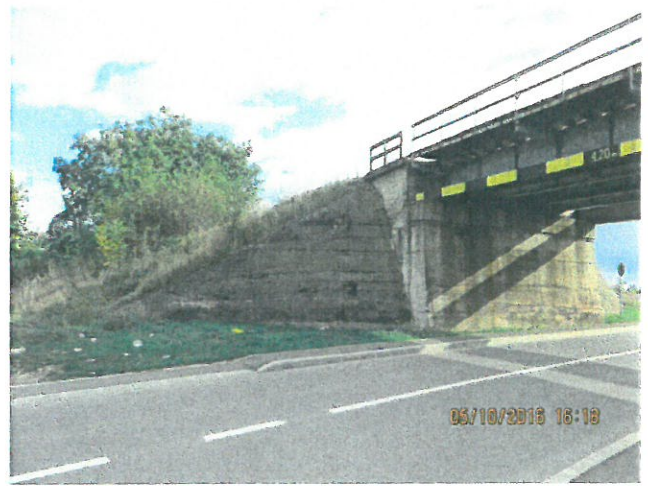
8. Vedere aripa culee Oradea fir I

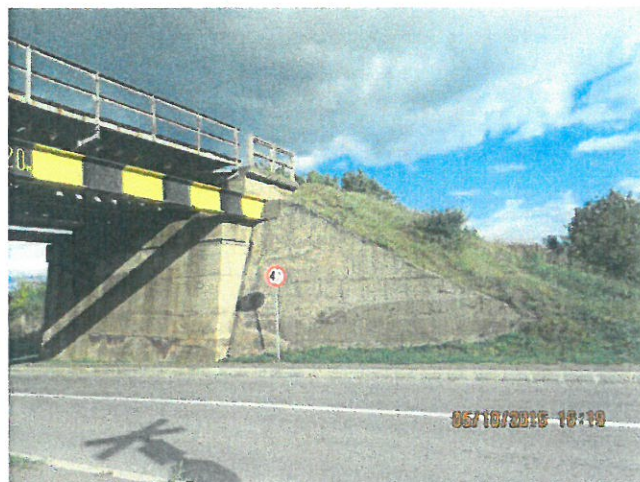
13. Vedere aripa culee Oradea fir II.

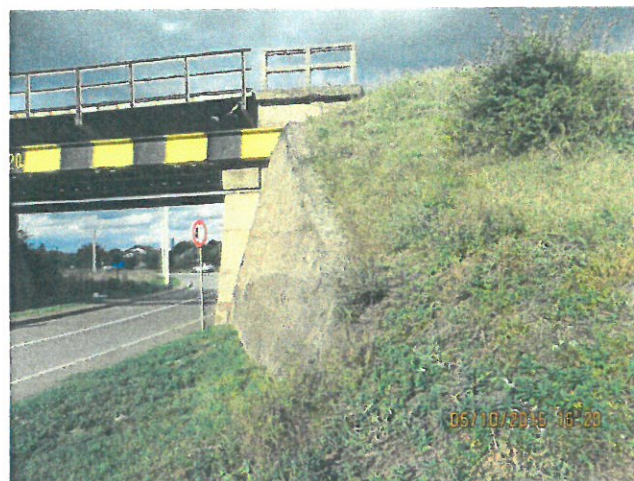
14. Vedere aripa culee Oradea fir II.

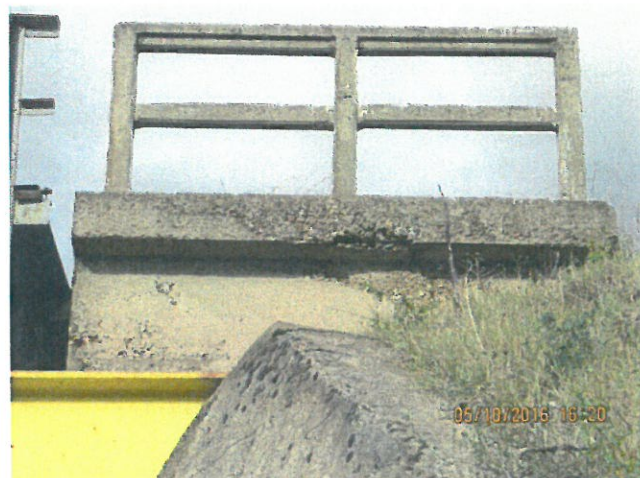
15. Detaliu parapet beton fir II. Culee Oradea

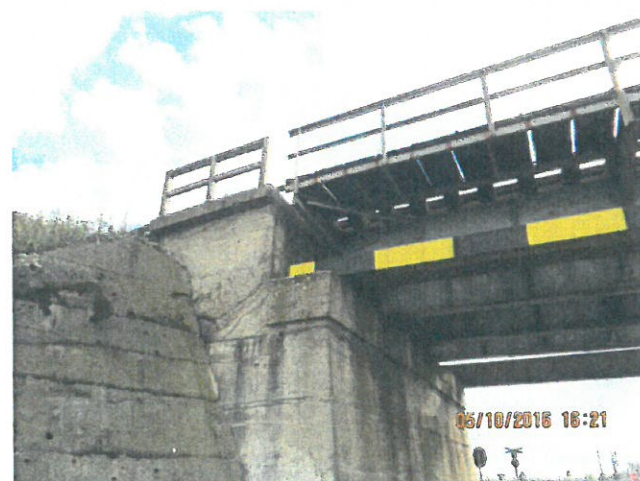
17. Vedere aripa si culee Oradea fir I

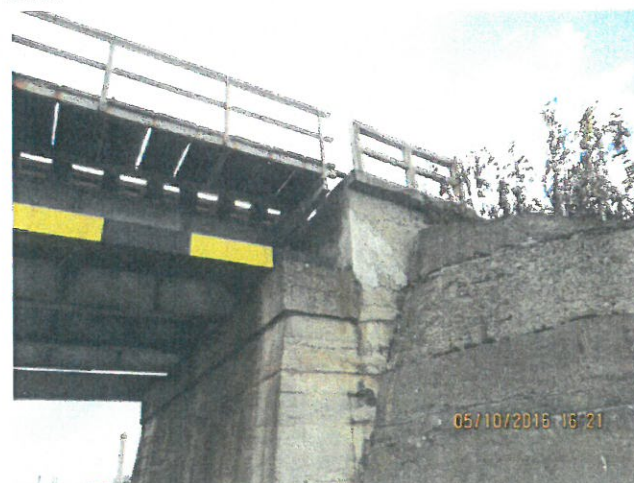
18. Vedere aripa si culee Episcopia Bihor fir I
