# EXPERTIZĂ TEHNICĂ TERASAMENTE ȘI SUPRASTRUCTURĂ

*Reactualizare Studiu de Fezabilitate pentru  
„Electrificarea și reabilitarea liniei de cale ferată  
Cluj – Oradea - Episcopia Bihor”*

PROIECT Nr. 36

## RAPORT DE EXPERTIZĂ nr. 46/16.10.2017

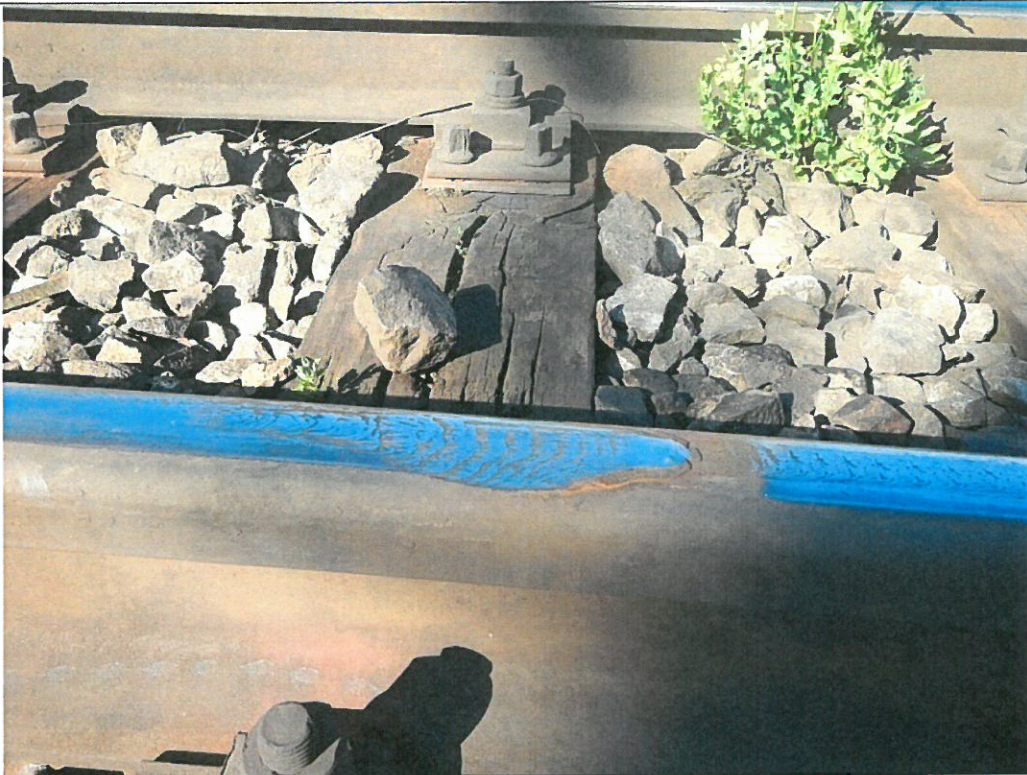
Uzură ondulatorie

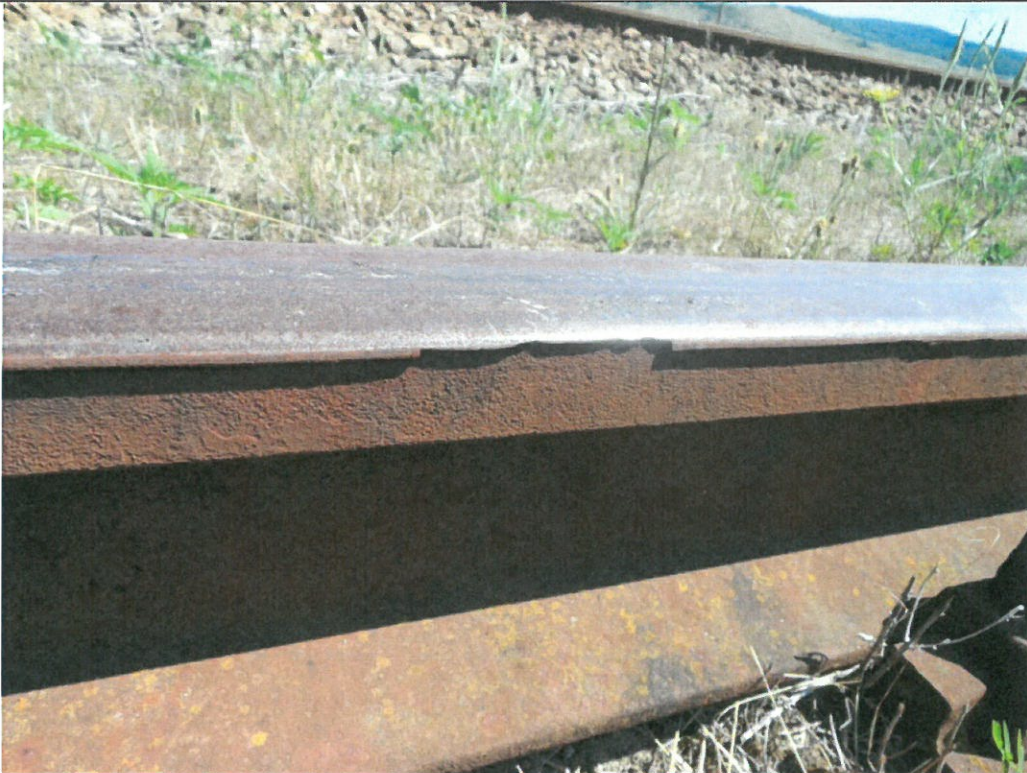
Bavurări la ciuperca șinei

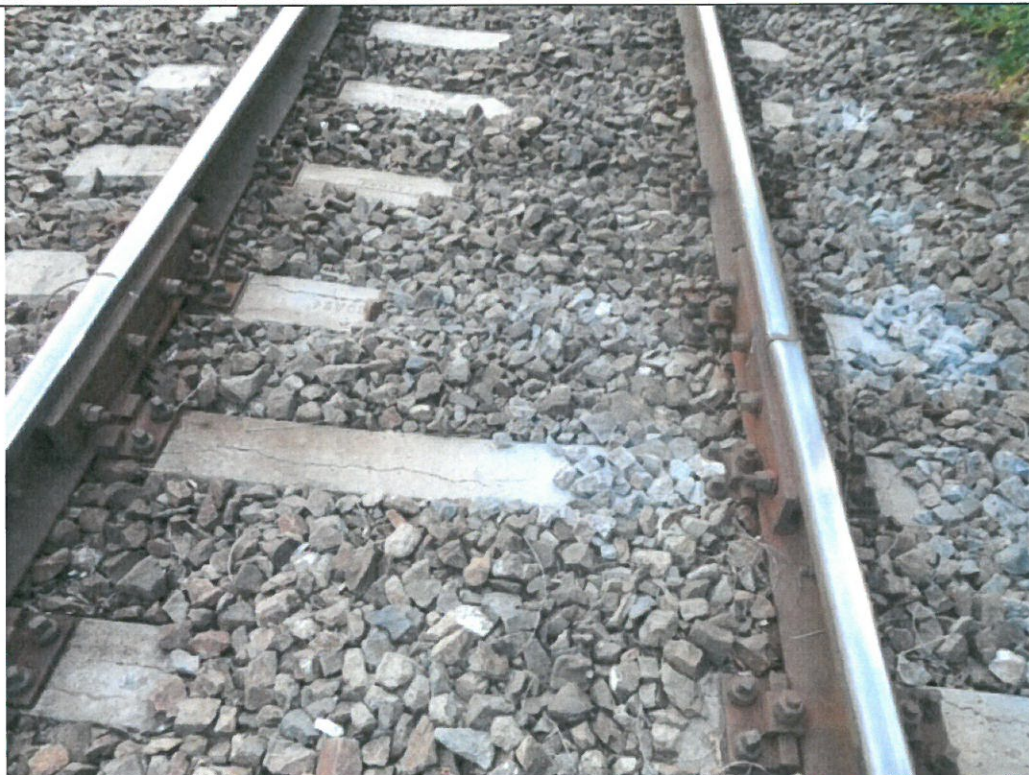
Traverse „oarbe” consecutive

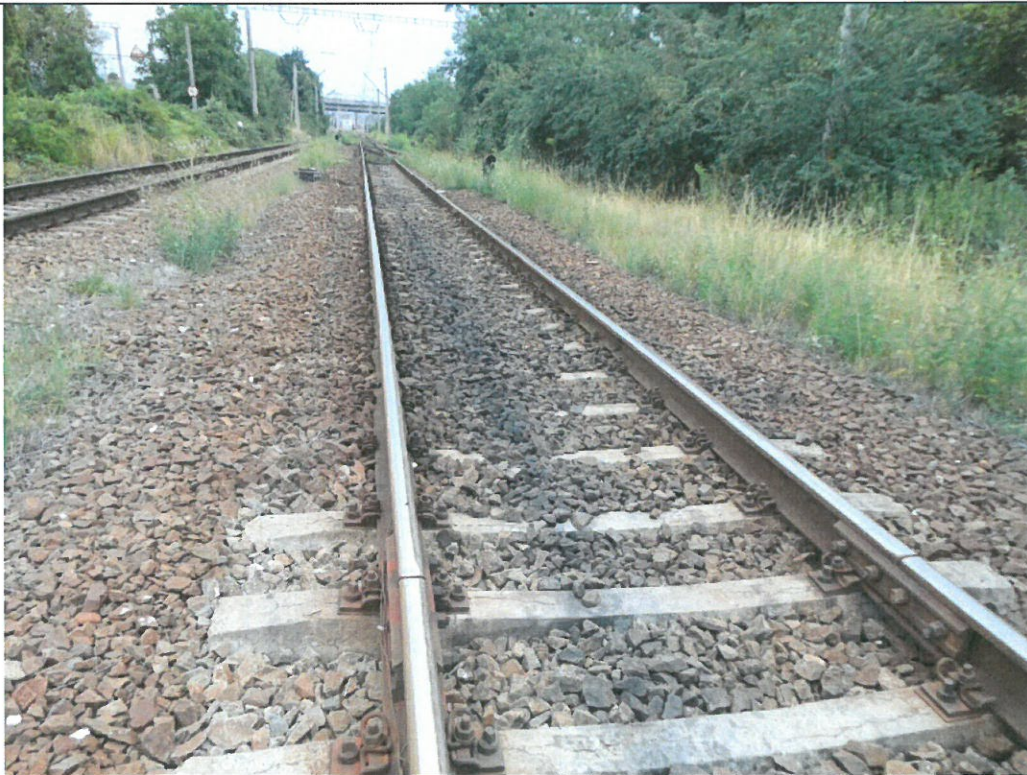
Traverse de beton consecutive fisurate longitudinal și „oarbe”

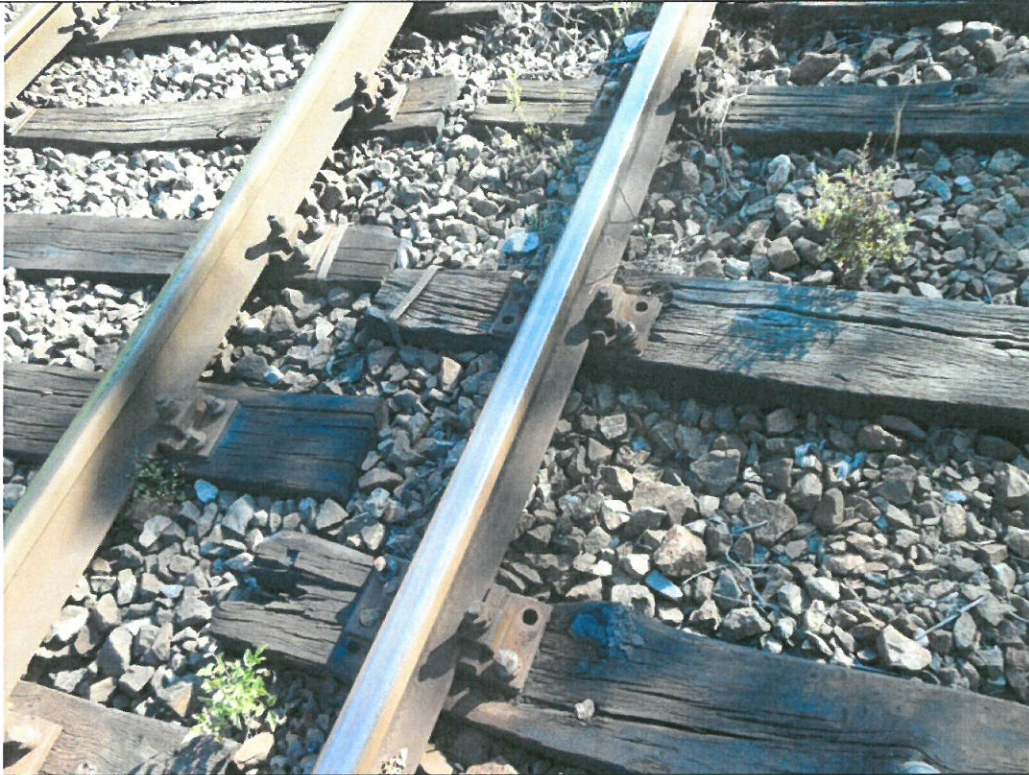
Traverse de lemn consecutive pe zona aparatelor de cale, crăpate pe toată lungimea

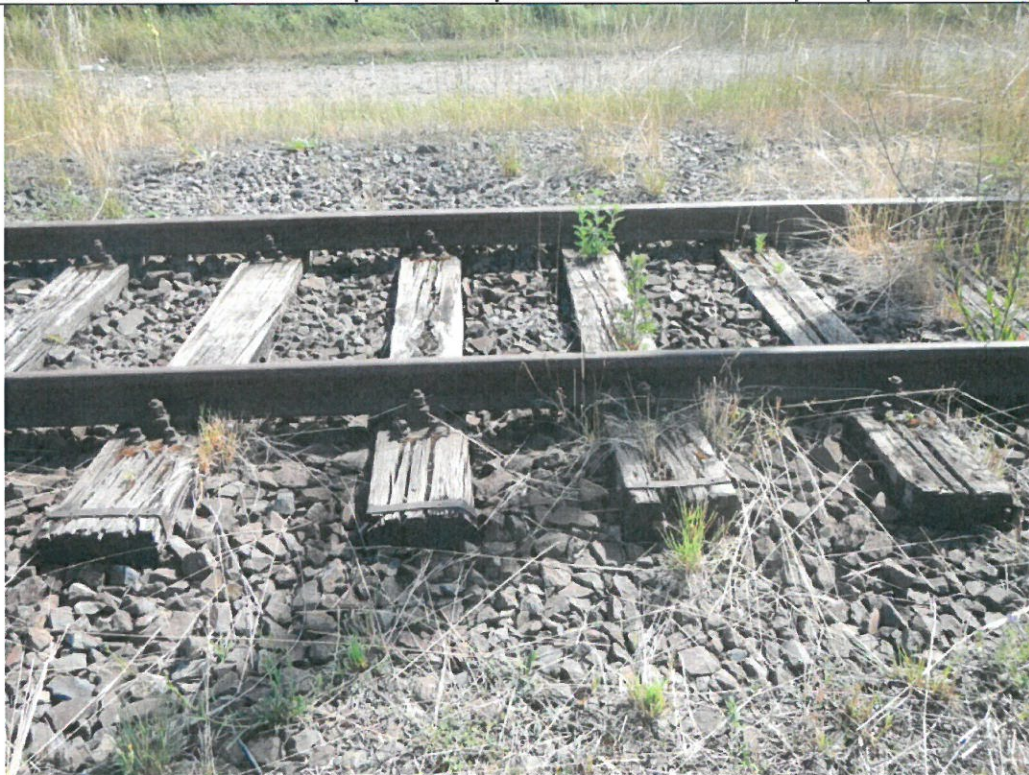
Traverse de lemn crăpate pe toată lungimea și putrezite

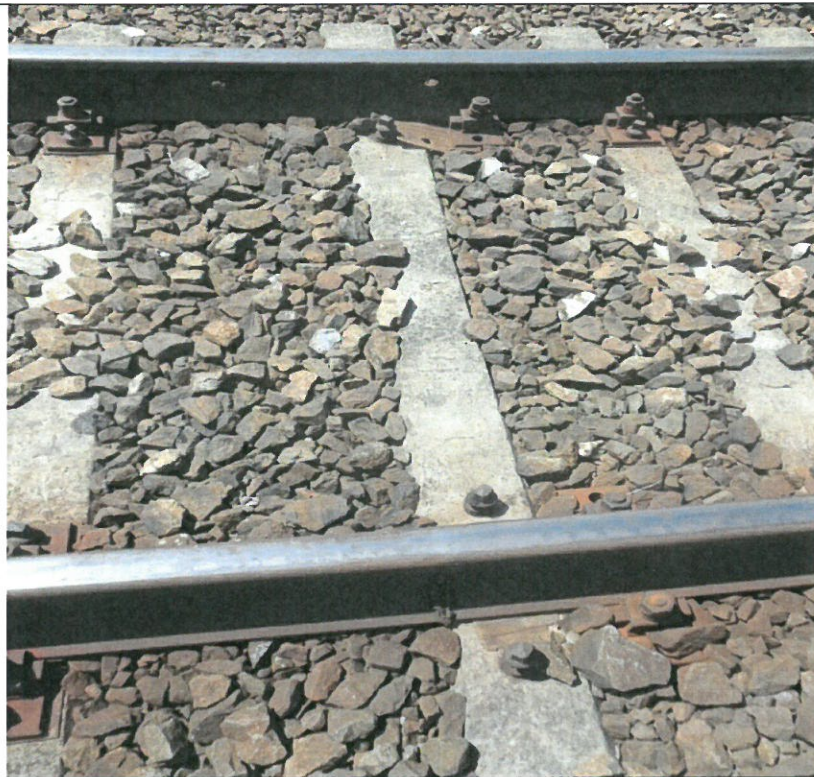
Prindere lipsă

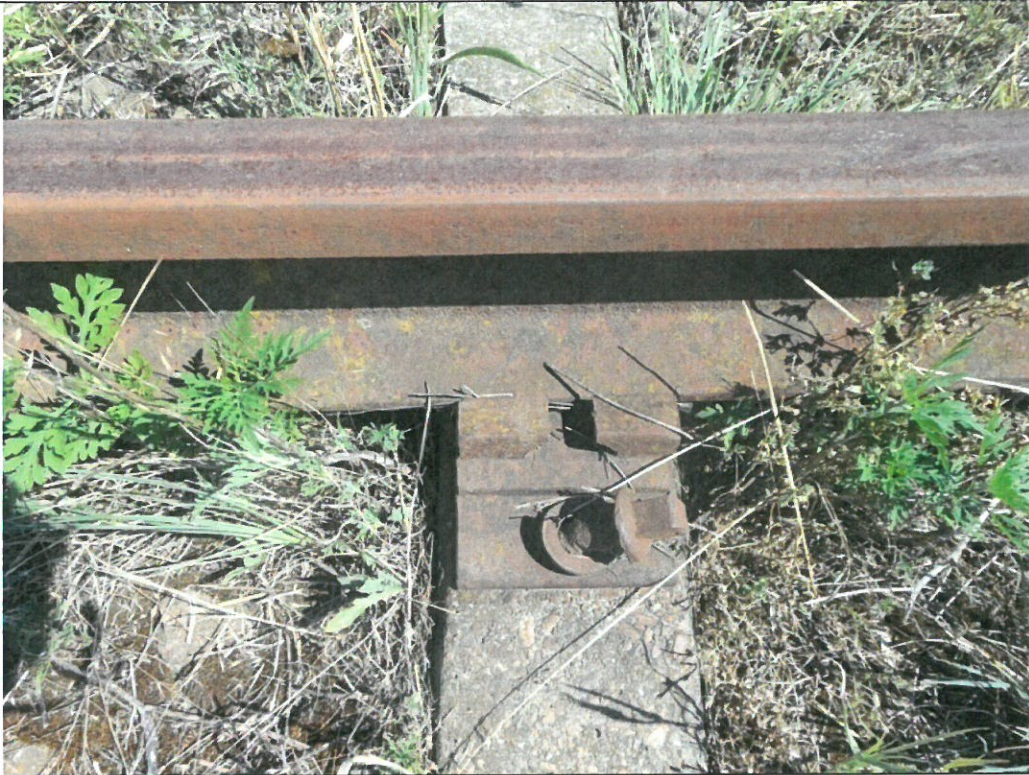
Lipsă clește și bulon în prindere, tirfon forfecat

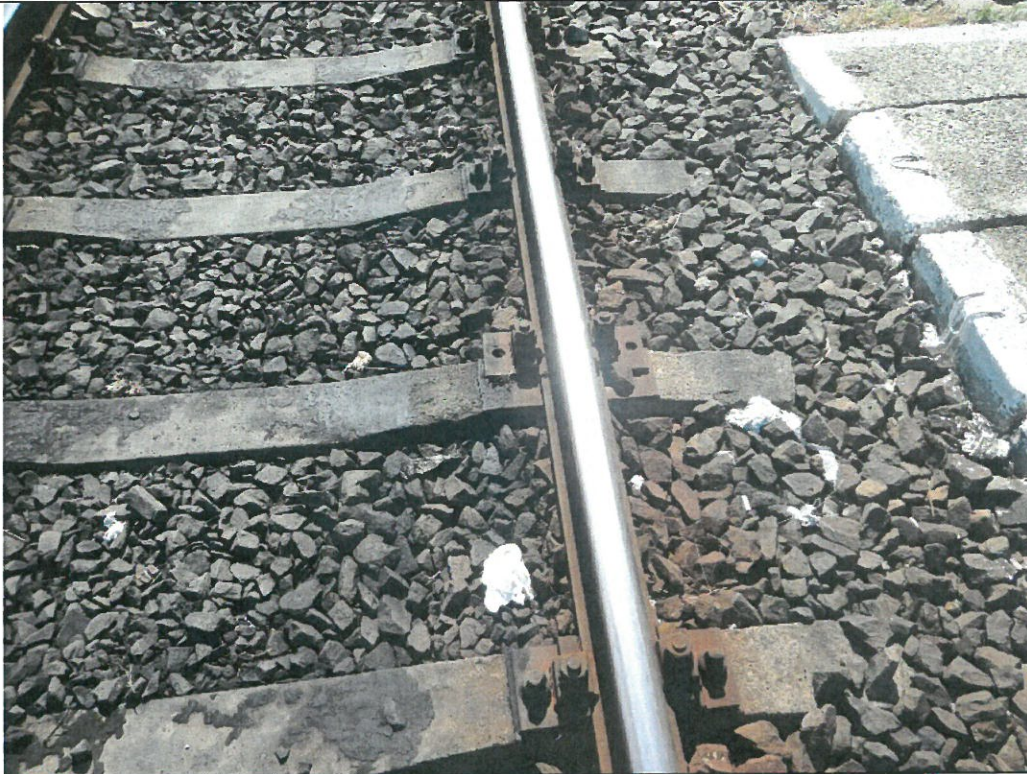
Prindere inactivă

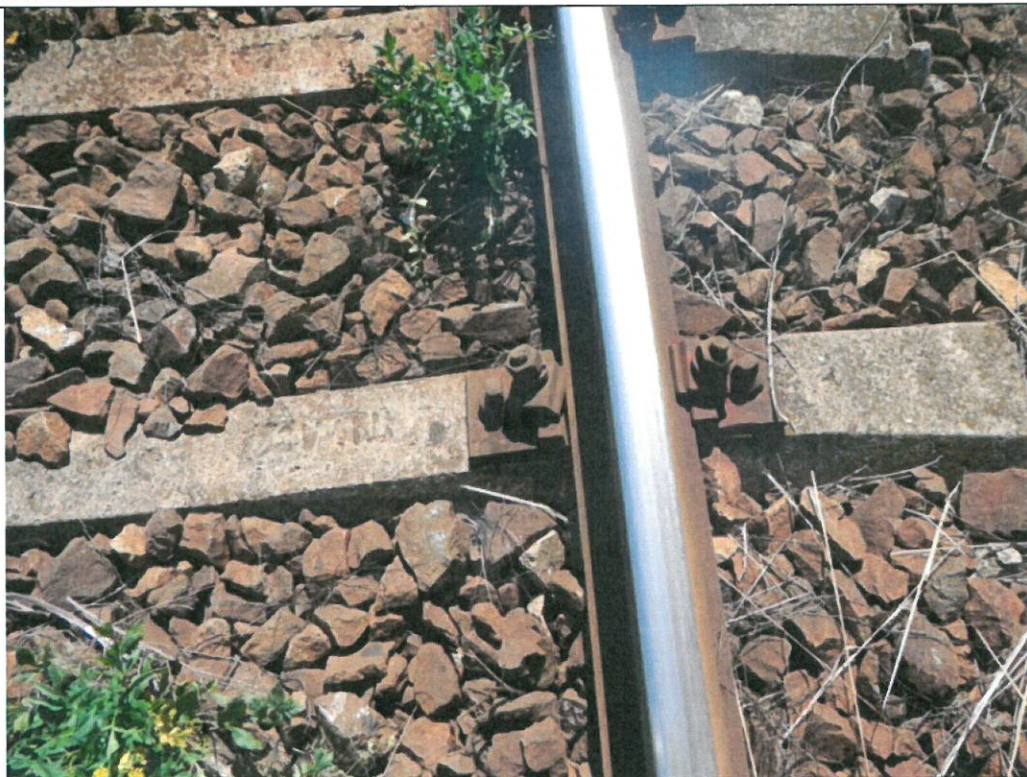
Clește deplasat de pe talpa șinei

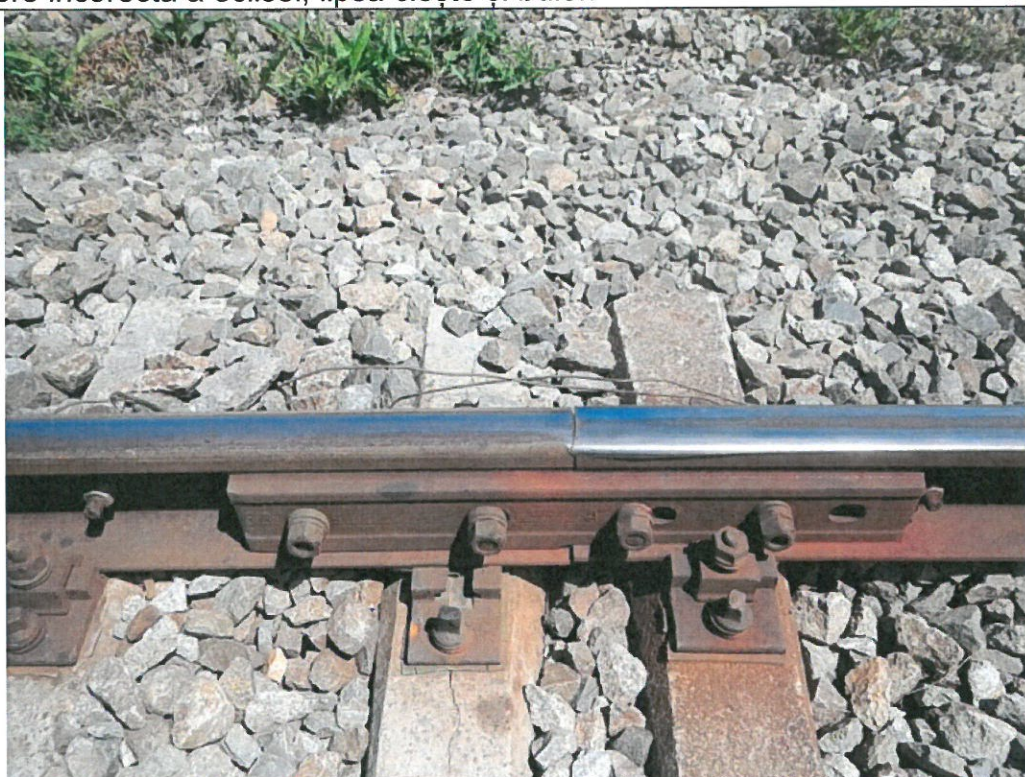
Prindere incorectă a eclisei, elemente lipsă ale prinderii

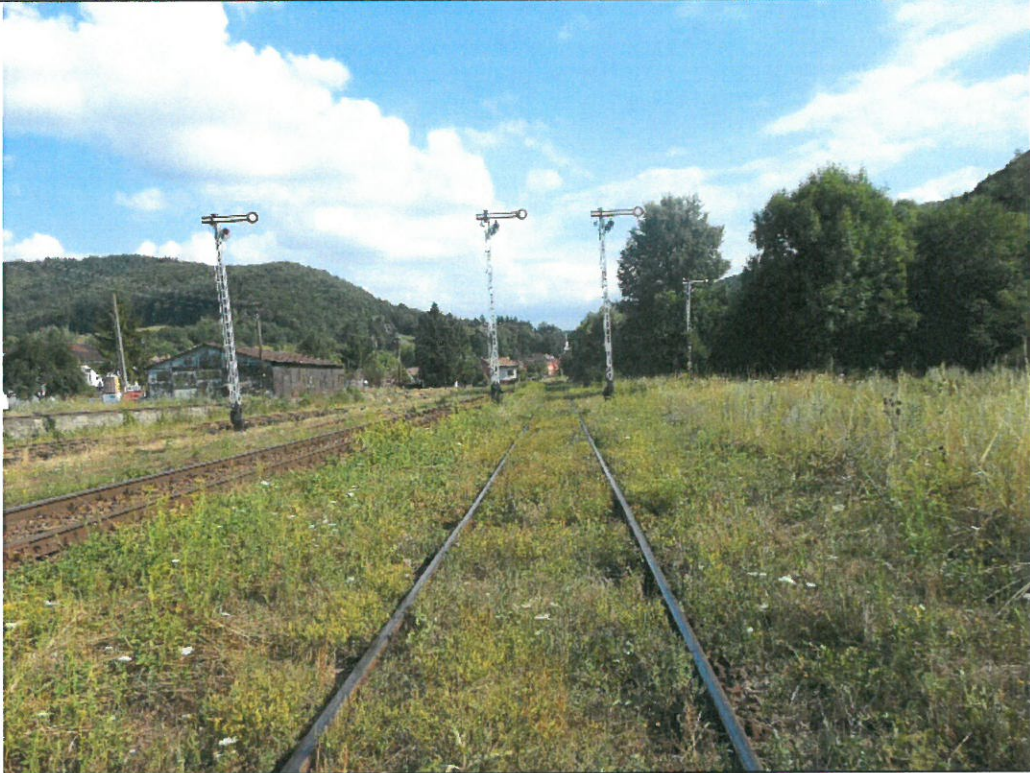
Piatră spartă colmatată cu pământ și vegetație abundentă

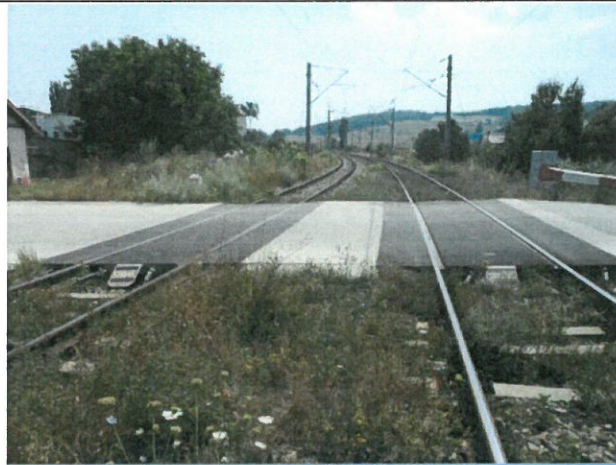
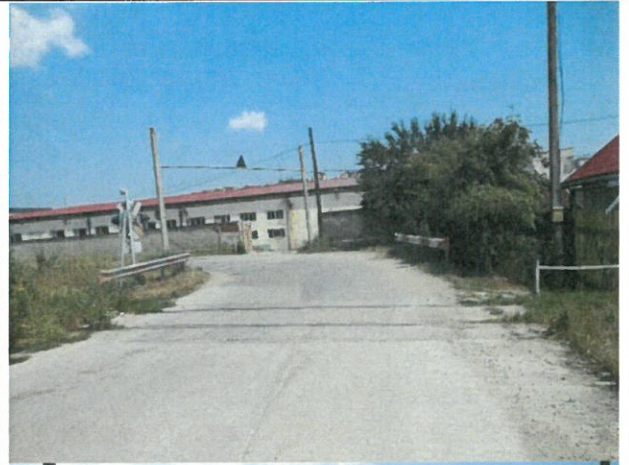
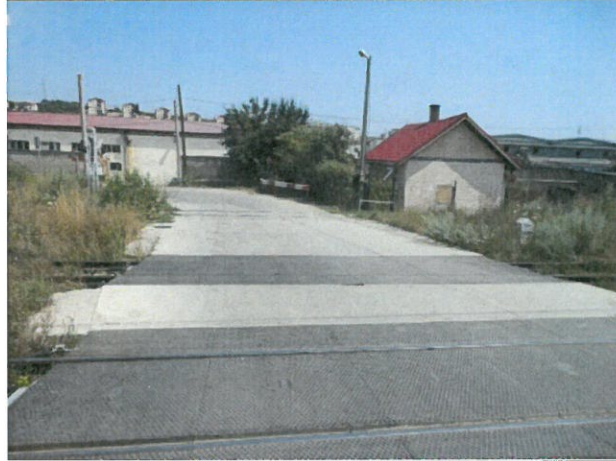
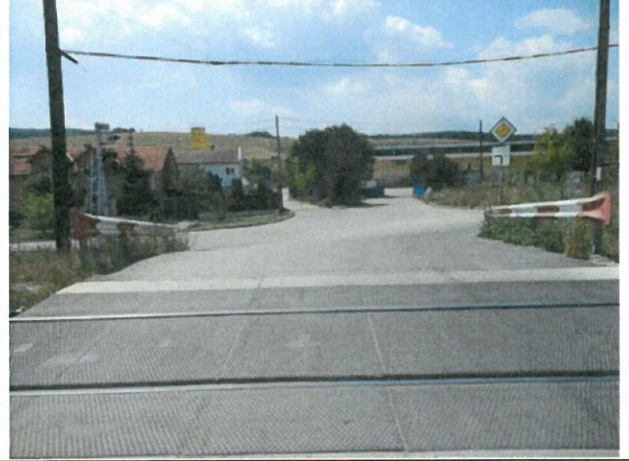
Trecere la nivel de la km 506+010 (Cap X Halta Baciui Triaj)

Treckerii la nivel sunt prezentate în Anexa 6. Ele sunt amenajate în mare parte cu dale de beton armat clasice, dar există și treckeri care au fost modernizate fiind amenajate cu dale elastice. Toate dalele de beton sunt degradate și necesită înlocuire.

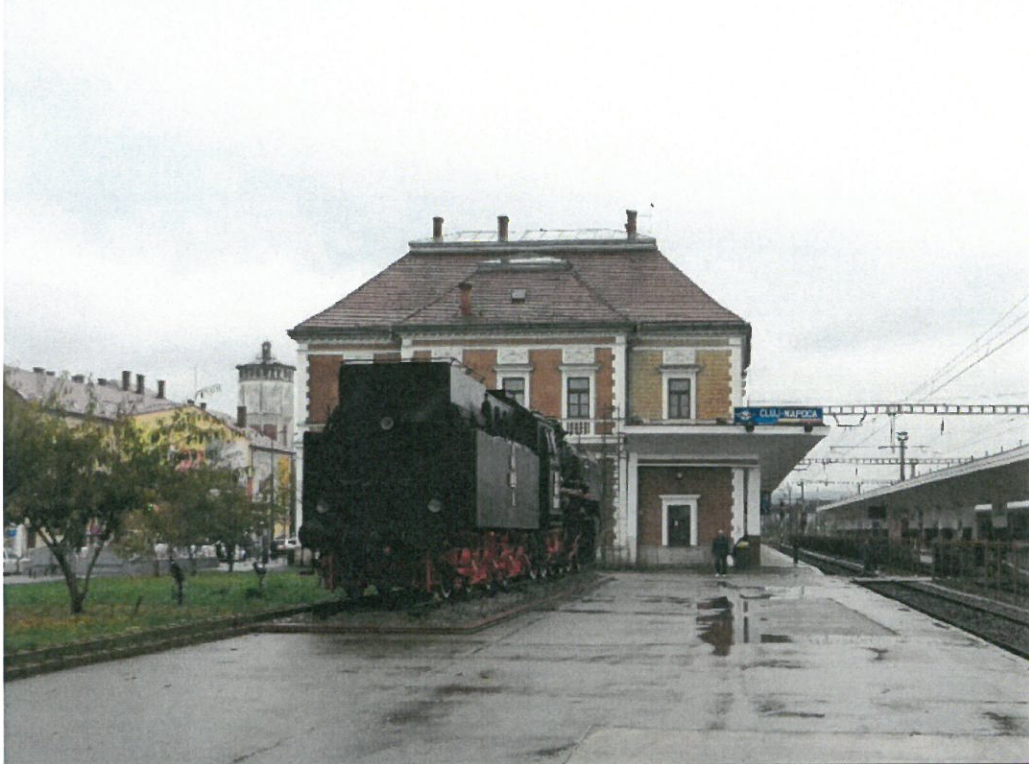
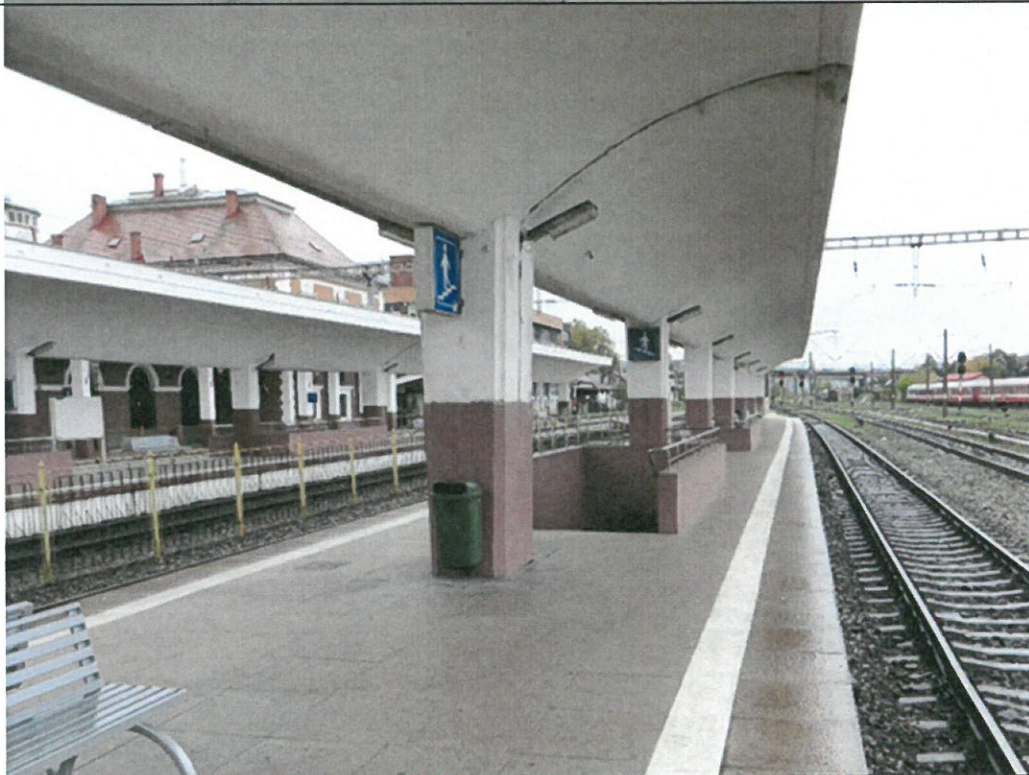
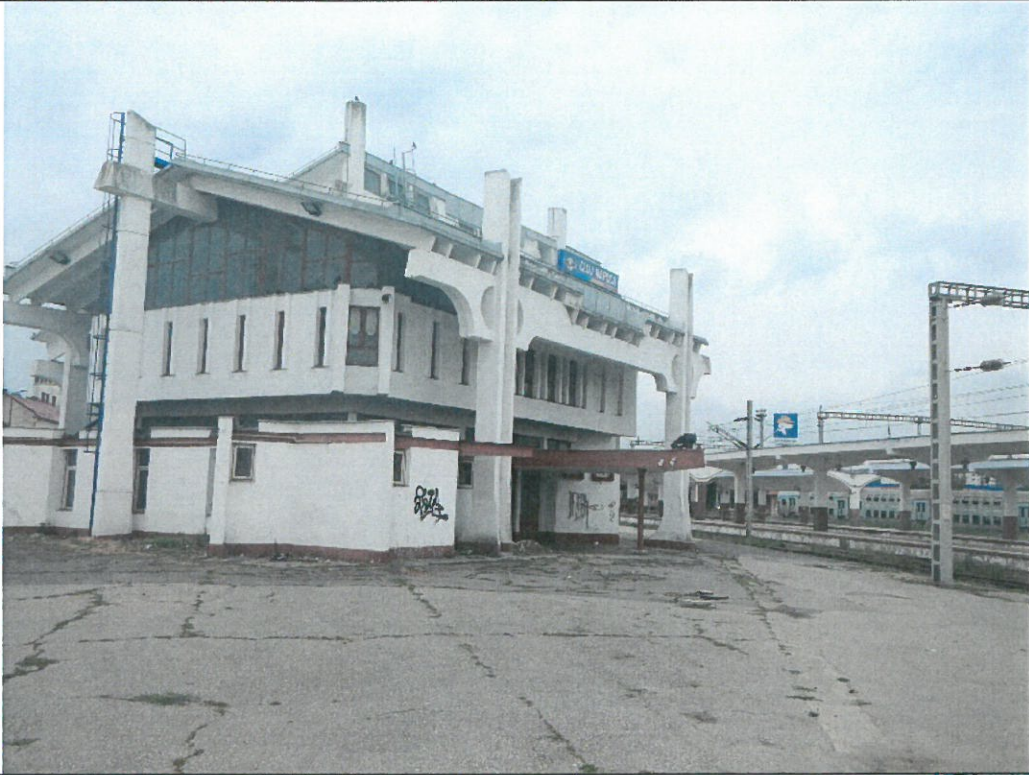
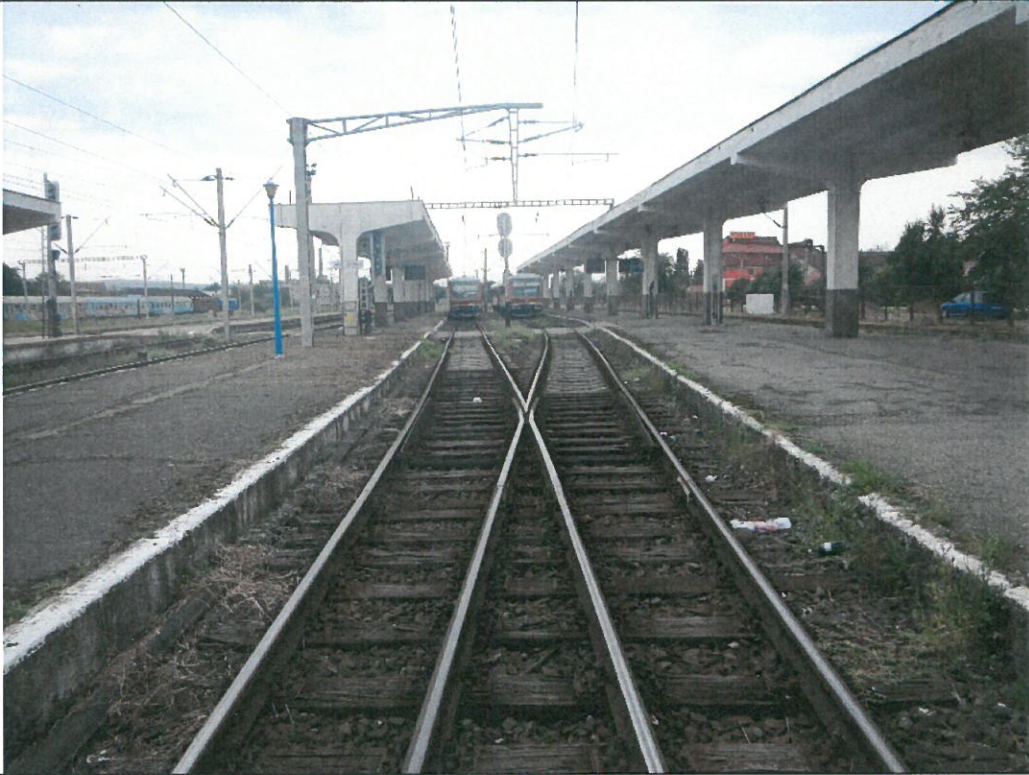
Stația Cluj Napoca

Peroanele sunt realizate din prefabricate din beton (vidi Anexa 7) excepție fac stațiile mari. Prefabricatele de beton sunt degradate și necesită înlocuire.
